鞍山钢铁集团有限公司大孤山球团厂尾矿库库址位于鞍山市千山区大孤山镇境内，属于“山谷型”尾矿库，设计总坝高 109.0m，最终坝顶标高 178.0m，总库容  $20853 \times 10^4 \text{m}^3$ ，设计等别为二等库，尾矿库排洪系统采用排水井-隧洞-管型式。

我公司评价组对该项目进行实地勘察、测量和资料收集工作，并提出现场整改意见，企业认真落实，在详细的实地考察、资料分析和现场调研，依据相应的法律法规和技术标准、设计文件及委托方所提供的其他资料，分析了尾矿库可能存在的主要危险、有害因素，并运用安全检查表法、定量分析法进行了评价，在评价的基础上提出了相应的措施和建议，最终得出了该项目的安全现状评价结论，于 2026 年 4 月编制完成了《鞍山钢铁集团有限公司大孤山球团厂尾矿库安全现状评价报告》。

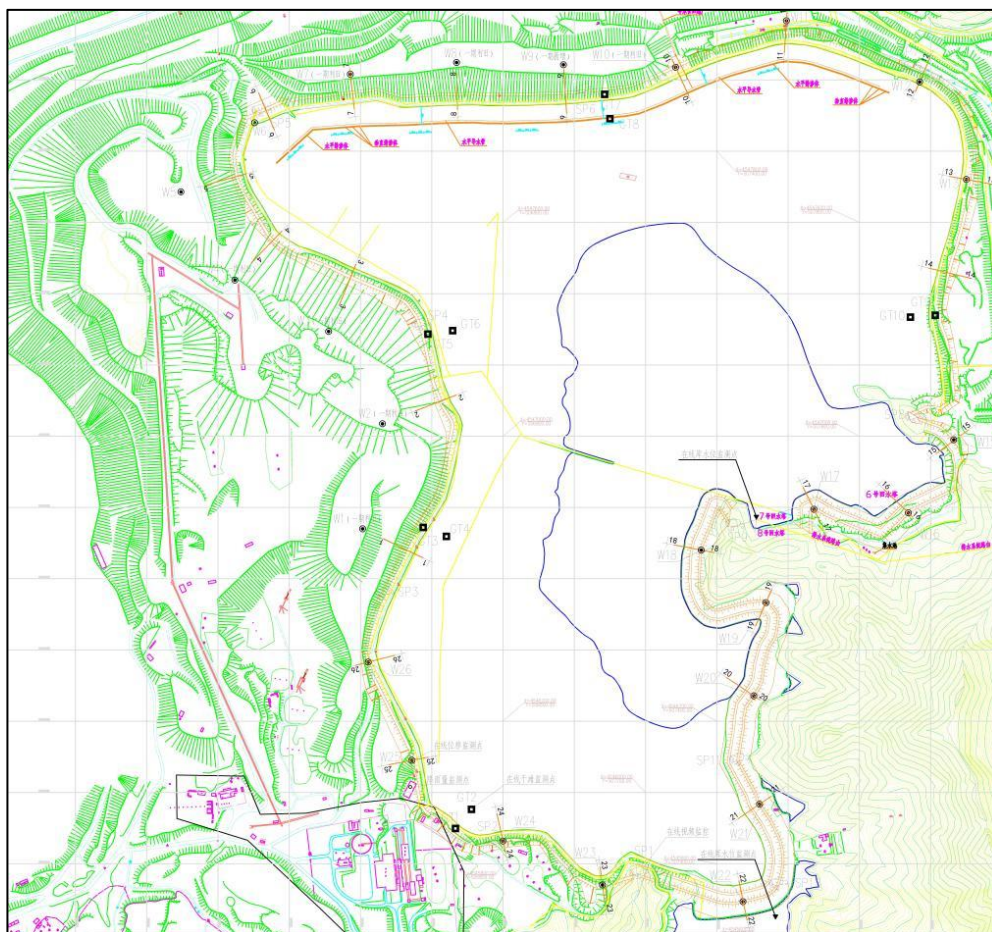
图 2-6 在线监测系统布设位置示意图

现状坝上有 5 个视频监控设备可用，一期在排水系统出口位置新增 1 个视频监控点，二期随着坝体堆筑逐步安装 11 个视频监控点，部分视频监控可从现状标高移设至 180m 标高。

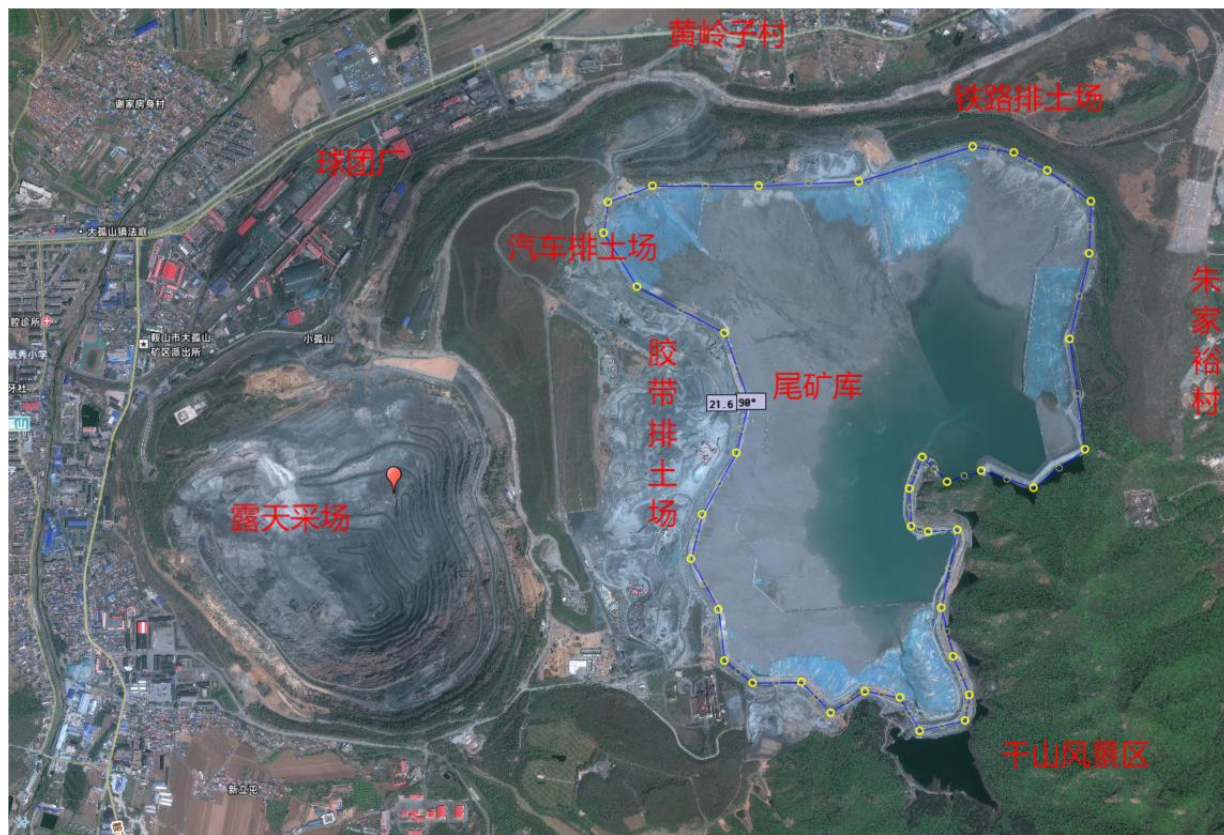
图 2-7 尾矿库周边环境示意图

鞍山钢铁集团有限公司大孤山球团厂尾矿库位于选矿厂东 2km，尾砂输送距离较近，经济性较好。现状库区北侧、东侧的铁路排土场最大顶标高约为 160~200m；库区西侧的胶带、汽车排土场现状排土场最大标高约为 220~270m，该区域排土场规划最终排岩标高约为 270m；库区西南侧为大球厂选矿分厂，该区域排土场标高约为 165~170m；库区南侧、东侧为自然山体，属剥蚀性丘陵地貌，其海拔高度一般在 134.2~382.1m。

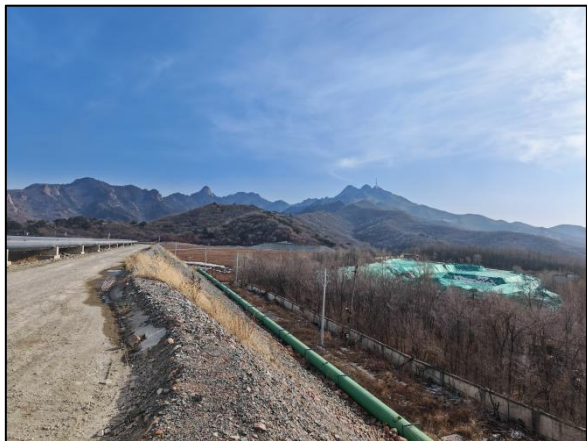
图 2-8 西侧坝体

初期坝坝顶标高 88m，坝底标高 69m，坝高宽 5m，外坡坡比 1:2.0，内坡坡比 1:3.0，目前初期坝已经全部被排岩体掩埋。堆积坝采用下游式排岩筑坝，坝顶标高 178m，坝顶宽 9m，坝体内侧坡比 1:2.0，外侧坡比 1:2.0，筑坝材料采用尾矿库周边排岩场石料，上游防渗采用天然钠基膨润土防水毯。

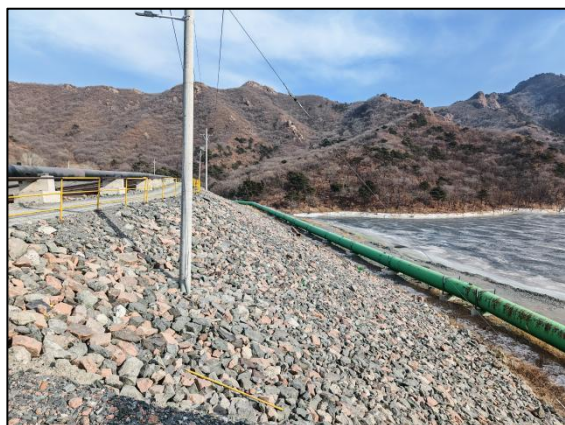
图 2-10 副坝外坡

南线 3 号副坝坝顶标高 178m，坝顶宽 9m，坝体内、外坡坡比均为 1:2.0。副坝外坡与现有绿化区边界之间空间进行排岩废石压坡处理。排岩压坡体顶标高 178m，外坡坡比为 1:2，压坡体坡脚线距绿化边界线水平距离不小于 2m。

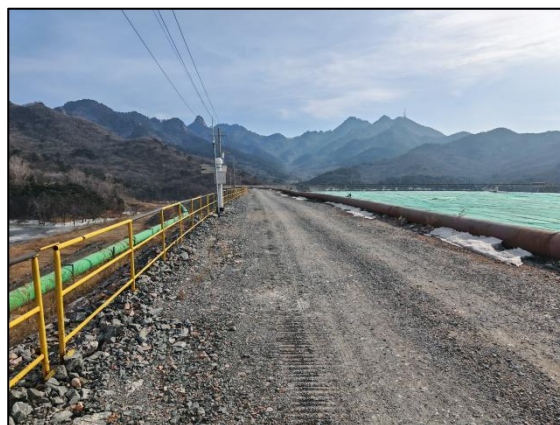
图 2-11 副坝坝顶

南线 2 号副坝坝顶标高 178m，坝顶宽 6m，坝顶处设置 0.3m 厚碎石垫层结构层，内坝坡坡比 1:2.0，外坝坡坡比 1:1.5，下游坝坡设置 0.4m 厚干砌石护坡。

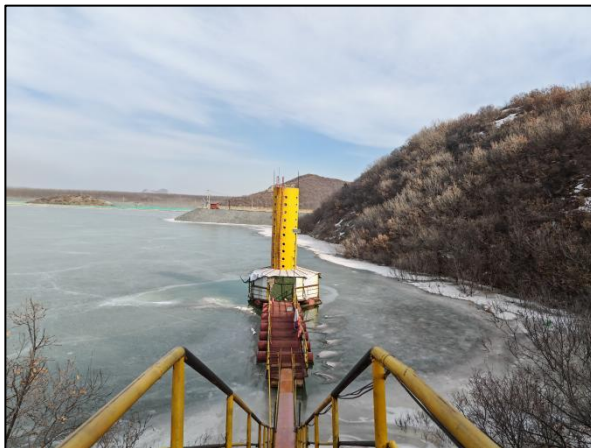
图 2-14 8#排水井

8 号窗口式排水井为钢筋混凝土结构，井筒内径 2.0m，壁厚为 0.15m，井筒底标高

为 162.25m，顶标高 182.25m。8 号窗口式排水井每层六个窗口，第一排窗口进水标高为 163.25m，最后一排窗口进水标高为 181.45m，排水孔孔径 0.3m，上、下层孔间距 0.65m。

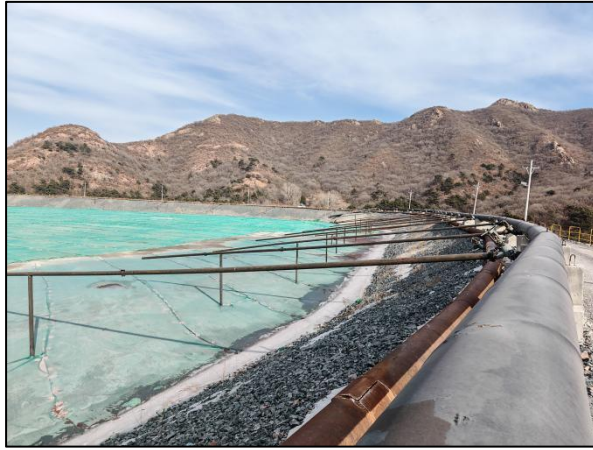
图 2-24 放矿管路

根据尾矿库 2026 年监测数据及现状地形图可知：库区滩顶标高约为 173.0m，库区干滩长度最短约为 308m；库区北侧干滩长度最短约为 406m；库区东侧干滩长度最短约为 335m；库区南侧干滩长度最小约为 390m。库区现状水位标高约为 171.3m，库外南侧水区标高约为 159.8m。

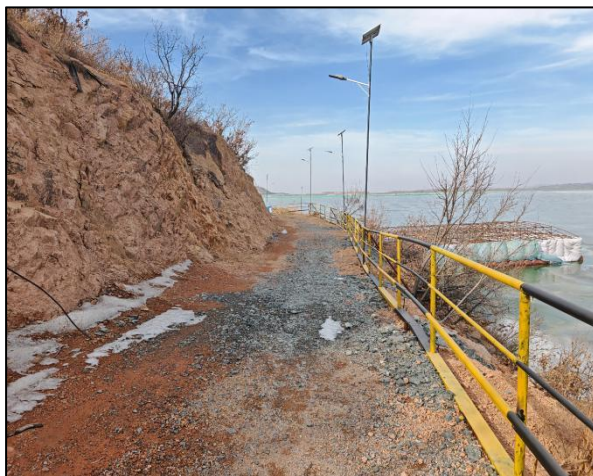
图 2-26 通往排水井应急道路

该尾矿库上坝道路畅通，尾矿库有巡视道路，道路可通至尾矿坝坝顶、管理站、库内排洪系统，可达到巡视库区、排洪设施的目的，道路路面均平整、畅通，满足库区巡视、上坝等要求。
