建平磷铁矿业有限公司（曾用名：建平荣田矿业有限公司）选厂尾矿库库址位于辽宁省朝阳市建平县深井镇勿兰乌苏村，属于山谷型尾矿库，设计总坝高 57.0m，总库容  $268.93 \times 10^4 \text{m}^3$ ，设计等别为四等库，尾矿库排洪系统采用排水井-排水涵洞型式。

我公司评价组对该项目进行实地勘察、测量和资料收集工作，并提出现场整改意见，企业认真落实，在详细的实地考察、资料分析和现场调研，依据相应的法律法规和技术标准、设计文件及委托方所提供的其他资料，分析了尾矿库可能存在的主要危险、有害因素，并运用安全检查表法、定量分析法进行了评价，在评价的基础上提出了相应的措施和建议，最终得出了该项目的安全现状评价结论，于 2026 年 7 月编制完成了《建平磷铁矿业有限公司选厂尾矿库安全现状评价报告》。

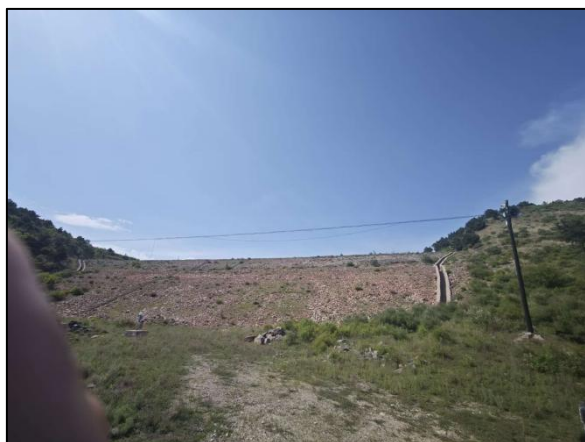
图 2-3 拦挡坝

在初期坝下游建造碾压堆石坝作为拦挡坝，拦挡坝坝顶标高 705.0m，坝基处最低点标高 685.5m，最大坝高  $H=19.5\text{m}$ ，坝顶宽  $B=5\text{m}$ ，坝坝轴线长  $L=144.6\text{m}$ 。在坝外坡标高 695.0m 处设一条马道，马道宽 4m，下游坡坡比 1:2.0，上游坡坡比 1:1.75，上游坝坡自上而下依次为 400mm 厚的干砌块石护坡、200mm 厚碎石垫层、500g/m<sup>2</sup> 土工布、200mm 厚碎石垫层，下游坝坡设有 400m 厚的干砌块石护坡。库区底部自拦挡坝坡脚与原坝体间场地设过滤层，厚度 3.0m，材料为透水性较好的毛石体。

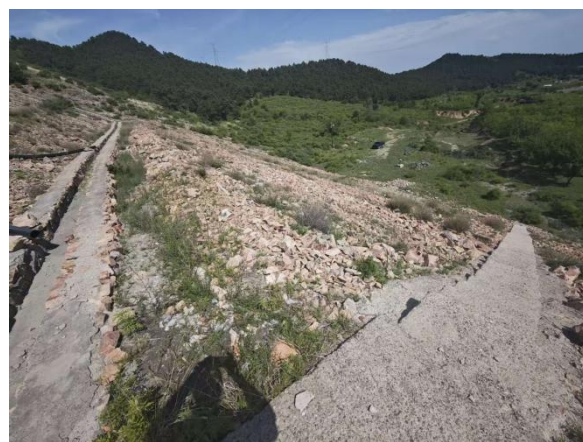
图 2-4 拦挡坝马道排水沟

拦挡坝坝顶及外坡面马道内侧平行坝轴线方向设置了坝坡排水沟，排水沟为 M7.5 浆砌石砌筑，断面为矩形，断面尺寸为： $B\times H=0.6\text{m}\times 0.6\text{m}$ 。拦挡坝的坝顶坡向坝外坡，坡度 2%，便于坝顶排水。在拦挡坝坝和两岸山坡结合处的山坡上顺自然地形地势设置坝肩截水沟，排水沟为 M7.5 浆砌石结构，断面尺寸为底宽 $\times$ 深= $0.8\text{m}\times 1.0\text{m}$ 。

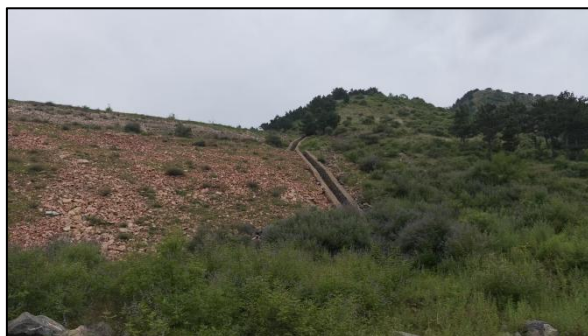
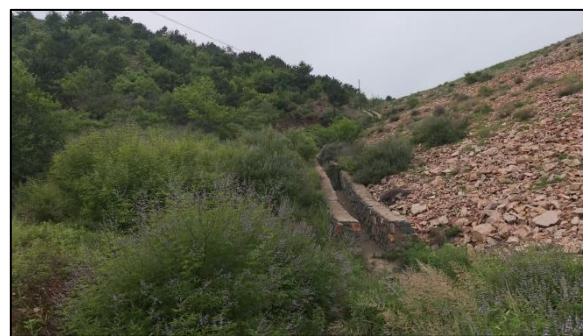
图 2-5 拦挡坝坝肩排水沟

| 7 | 坝肩截水沟和坝坡排水沟断面尺寸是否与设计相符，是否存在衬砌变形、破损、断裂和磨蚀，沟内是否淤堵，沿线山体是否稳定。 | 《尾矿库安全规程》第 9.3.6 条 | 坝肩排水沟断面尺寸与设计相符，未发现衬砌变形、破损、断裂和磨蚀现象，沟内无杂物，沿线山体稳定。 | 符合 |

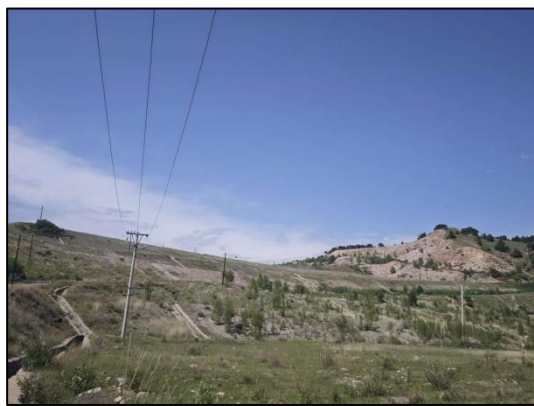
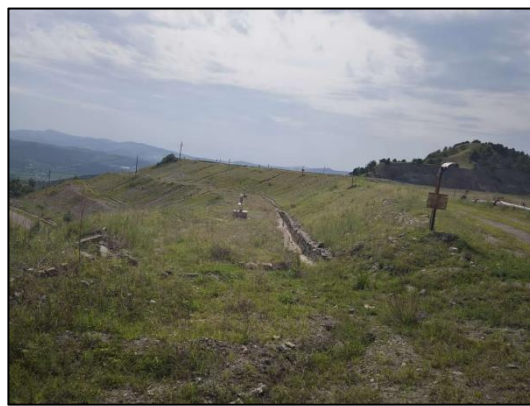
图 2-6 堆积坝外坡

为防止雨水、渗流冲蚀以及粉尘飞扬，堆积坝外坡及调整平台做了植草护坡。

| 7 | 坝外坡面维护工作应按设计要求进行，尾矿坝下游坡面上不得有积水坑。坝体出现冲沟、裂缝、塌坑等现象时，应及时处理。 | 《尾矿库安全规程》第 6.3.11 条 | 尾矿坝下游坡面无积水坑，坝体无冲沟、裂缝、塌坑等现象，坝外坡按设计要求采用覆土护坡。 | 符合 |

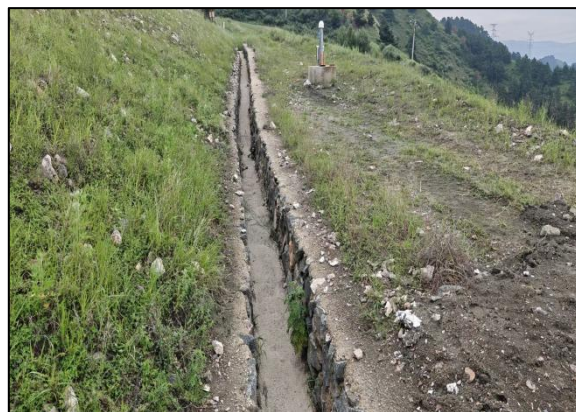
图 2-10 坝脚排水沟

在坝体外沿外坡脚修建有横向排水沟，基础采用 C15 混凝土做垫层，厚度 150mm，侧墙为 M7.5 浆砌石砌筑，厚度 550mm，矩形断面，断面尺寸 600mm×600mm。垂直于坝轴线方向修建有纵向排水沟，基础采用 C15 混凝土做垫层，厚度 150mm，侧墙为 M7.5 浆砌石砌筑，厚度 500mm，矩形断面，断面尺寸 800mm×200mm。坝体与两侧坝肩结合处设有坝肩截水沟，基础采用 C15 混凝土做垫层，厚度 200mm，侧墙为 M7.5 浆砌石砌筑，厚度 600mm，矩形断面，断面尺寸 800mm×1000mm。

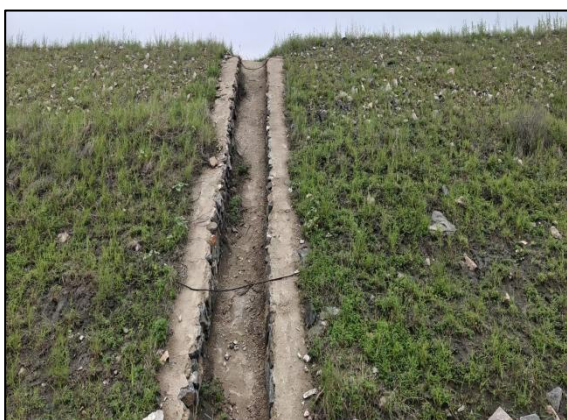
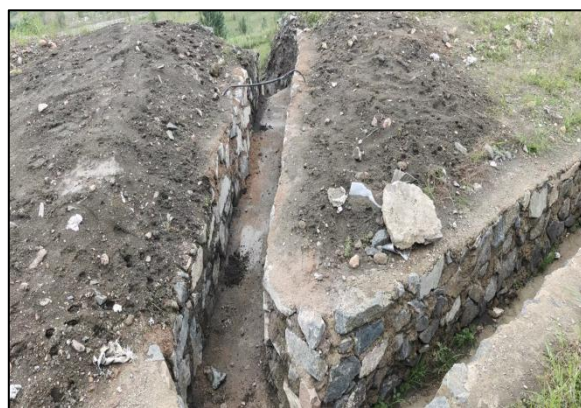
图 2-11 坝面排水沟

| 12 | 坝肩截水沟和坝坡排水沟断面尺寸是否与设计相符，是否存在衬砌变形、破损、断裂和磨蚀，沟内是否淤堵，沿线山体是否稳定。 | 《尾矿库安全规程》第 9.3.6 条 | 坝肩及坝坡排水沟断面尺寸与设计相符，未发现衬砌变形、破损、断裂和磨蚀现象，沿线山体稳定。 | 符合 |

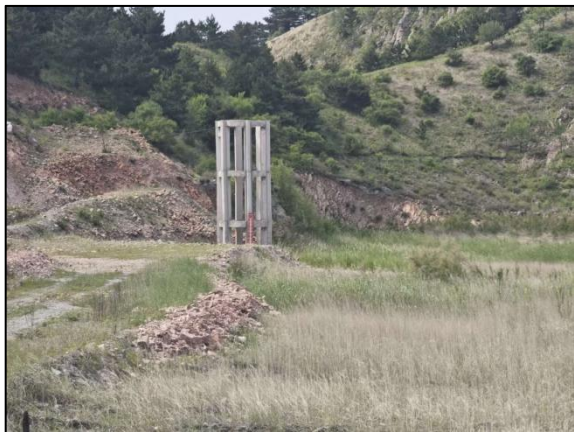
图 2-12 排水井

该尾矿库采用井-涵洞式排洪系统，排水竖井上部为框架式，采用 C30 水工钢筋混凝土结构，排水井进水标高 742.0m、井顶标高 760.0m、井高 18.0m，框架部分塔直径 3.0m，塔圆周等分布置 6 根立柱，立柱在径向和环向宽度均为 400mm，塔身每升高 3m 设一道圈梁，圈梁深度为 350mm，环向宽度为 250mm。拱板沿塔环向布置，厚度 150mm。井座部分内径 2.0m，排水井井座连接排水涵洞，断面尺寸：1.2m×1.8m，为城门洞型，直墙高 1.2m，圆弧顶高 0.6m，进水口标高 739.2m、出水口标高 376.72m，采用 C25 水工钢筋混凝土结构，总长约 248m，铺设平均坡度  $i=0.01$ 。排洪涵洞出口设置了消力池，浆砌石结构，断面尺寸 5.0m×3.0m×0.5m。

经检查，混凝土未存在明显裂缝。

经检查，混凝土外观相对完好，未见混凝土剥蚀及露筋情况。

经检查，发现混凝土未见明显渗漏。

经检查，排水井内无异物及杂物。

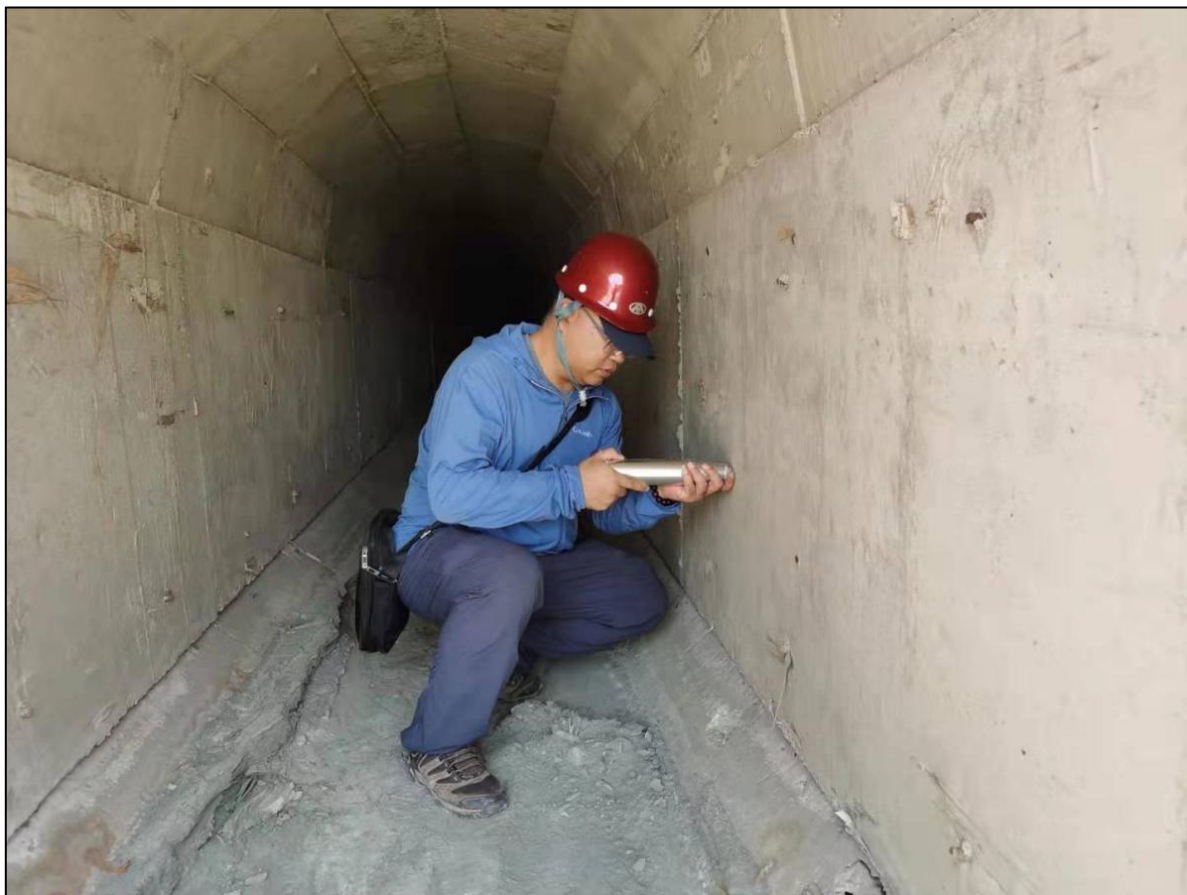
图 2-14 排水涵洞混凝土强度检测

经检查，衬砌混凝土未见明显裂缝。

经检查，混凝土外观质量相对完好，未见混凝土剥蚀及露筋情况。

经检查，未发现涵洞混凝土存在渗漏情况。

经检查，涵洞内无异物及杂物。

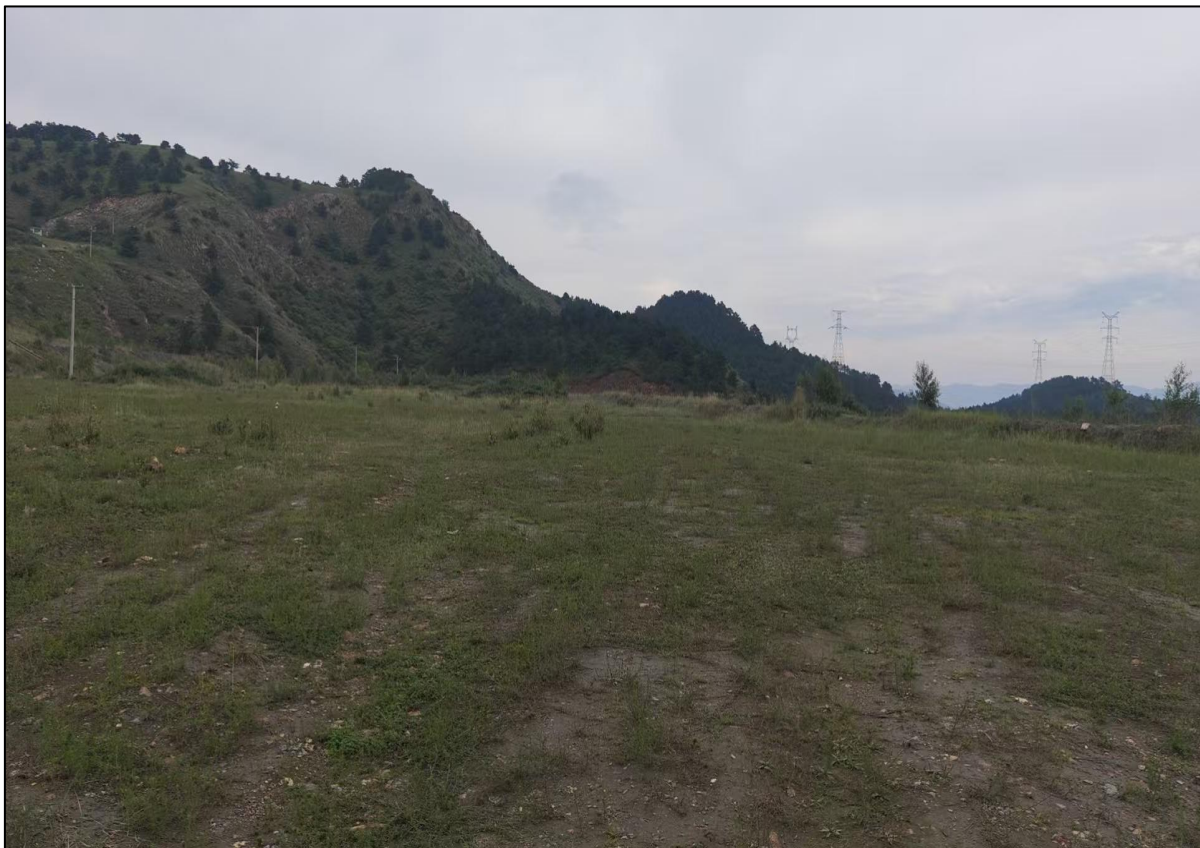
图 2-22 库内干滩

尾矿库采用多管坝前均匀放矿，本评价周期内间断放矿，目前滩面均匀、平整，滩顶标高 754.2m~755.7m，剩余库容约  $46.03 \times 10^4 \text{m}^3$ 。排水井至坝前均为干滩，长度约 142.0m，安全超高 1.7m。平均坡度约 1.2%，排水井现状进水口标高约 752.5m。

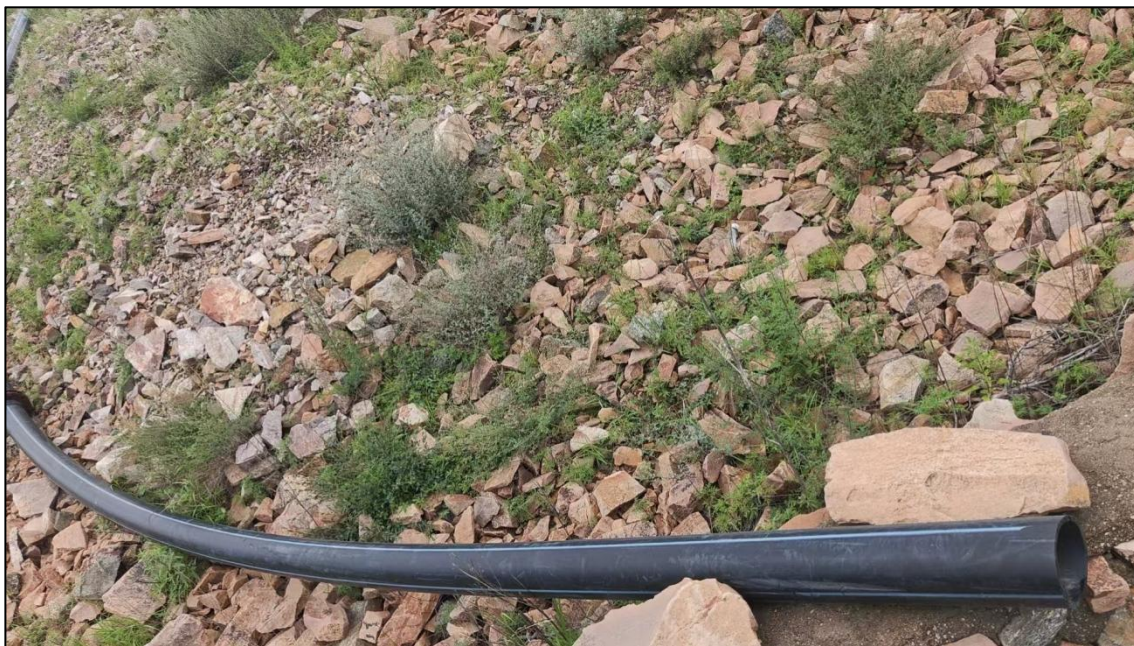
图 2-23 排渗管

堆积坝 715.0m、720.0m、725.0m 标高处设垂直于坝轴线方向的水平排渗管，数量分别为 4 根、2 根、4 根，排渗管为内径 325mm 的 PE 管，单根长 70m，里端 40m 采用钻孔外包土工布的方式，每间隔 30m 布置一根排渗管，铺设坡度为 2%。排渗管下铺设砾石过滤层，厚 500mm，宽 1500mm。
