本溪钢铁（集团）矿业有限责任公司歪头山铁矿小西沟尾矿库库址位于距离选矿厂南向 2.5km 处的小西沟内，为“山谷型”尾矿库，设计总坝高 114m，总库容  $9857 \times 10^4 \text{m}^3$ ，为二等库，主排洪系统为泄洪排洪井—排水管—排洪竖井—排洪隧洞的型式。目前，坝顶标高已超过设计最终标高，拟进行闭库。

我公司评价组对该项目进行实地勘察、测量和资料收集工作，并提出现场整改意见，企业认真落实，在详细的实地考察、资料分析和现场调研，依据相应的法律法规和技术标准、初步设计文件及委托方所提供的其他资料，分析了尾矿库可能存在的主要危险、有害因素，并运用安全检查表法、定量分析法进行了评价，在评价的基础上提出了相应的措施和建议，最终得出了该项目的安全现状评价结论，于 2025 年 9 月编制完成了《本溪钢铁（集团）矿业有限责任公司歪头山铁矿小西沟尾矿库闭库前安全现状评价报告》。

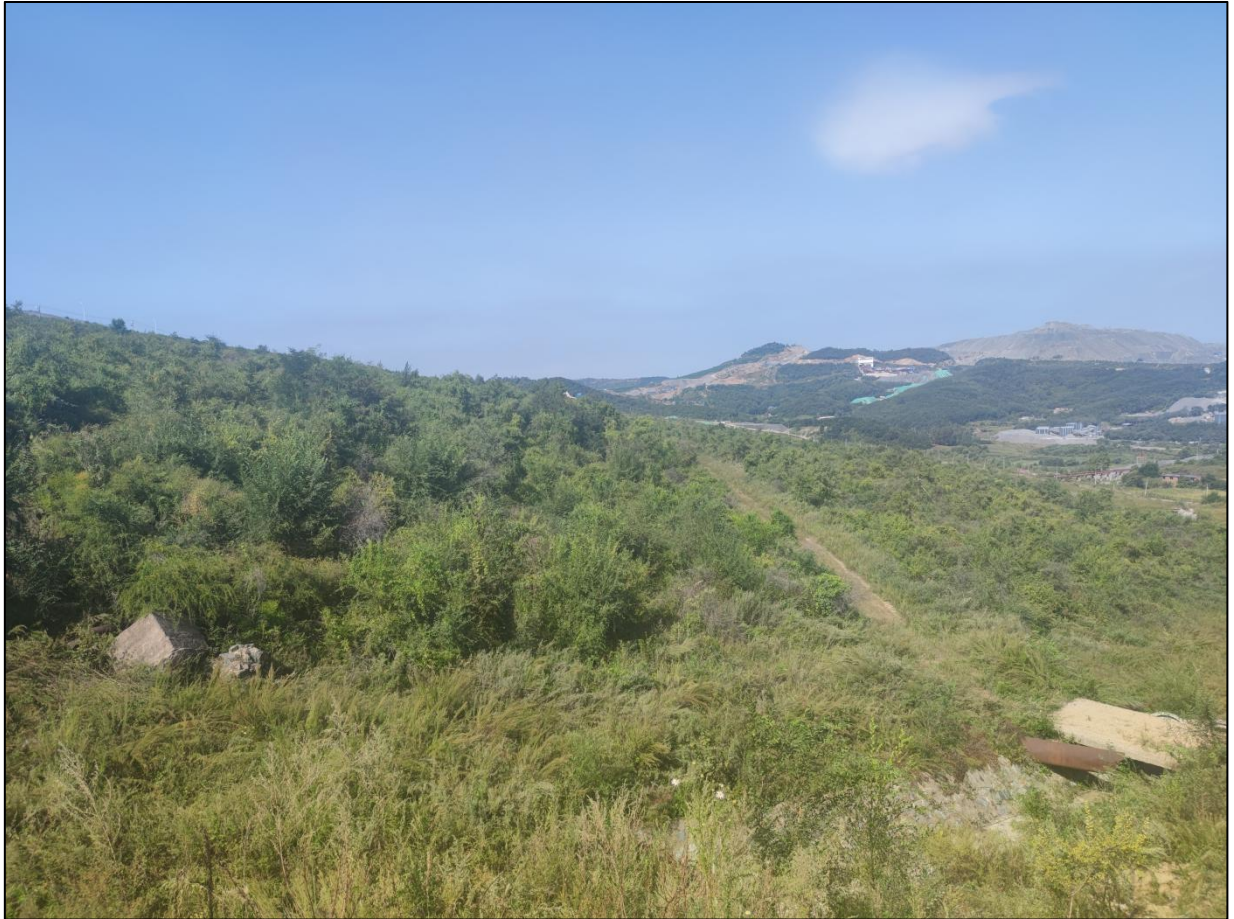
图 2-3 主坝外坡

副坝 240.0m 标高以上采取堆筑宽顶坝的方式，筑坝方法采用池填法，宽顶坝的堆筑分两级实施，第一级至 241.0m 标高，第二级至 243.0m 标高，每级宽顶坝分两期实施，外侧坝顶标高 241.0m，内侧坝顶标高 240.0m。宽顶坝外坡比 1:3，内坡比 1:2。二级宽顶坝外侧坝顶标高 243.0m，内侧坝顶标高 242.0m，宽顶坝外坡比 1:3，内坡比 1:2。现最高处已堆筑至 245.53m 标高，堆积坝高 16.53m，平均外坡比缓于 1:4，外坡采用块石护坡。滩顶标高 243.09m~245.53m。坝前干滩长度最短约 301.1m，平均干滩坡度 0.97%。

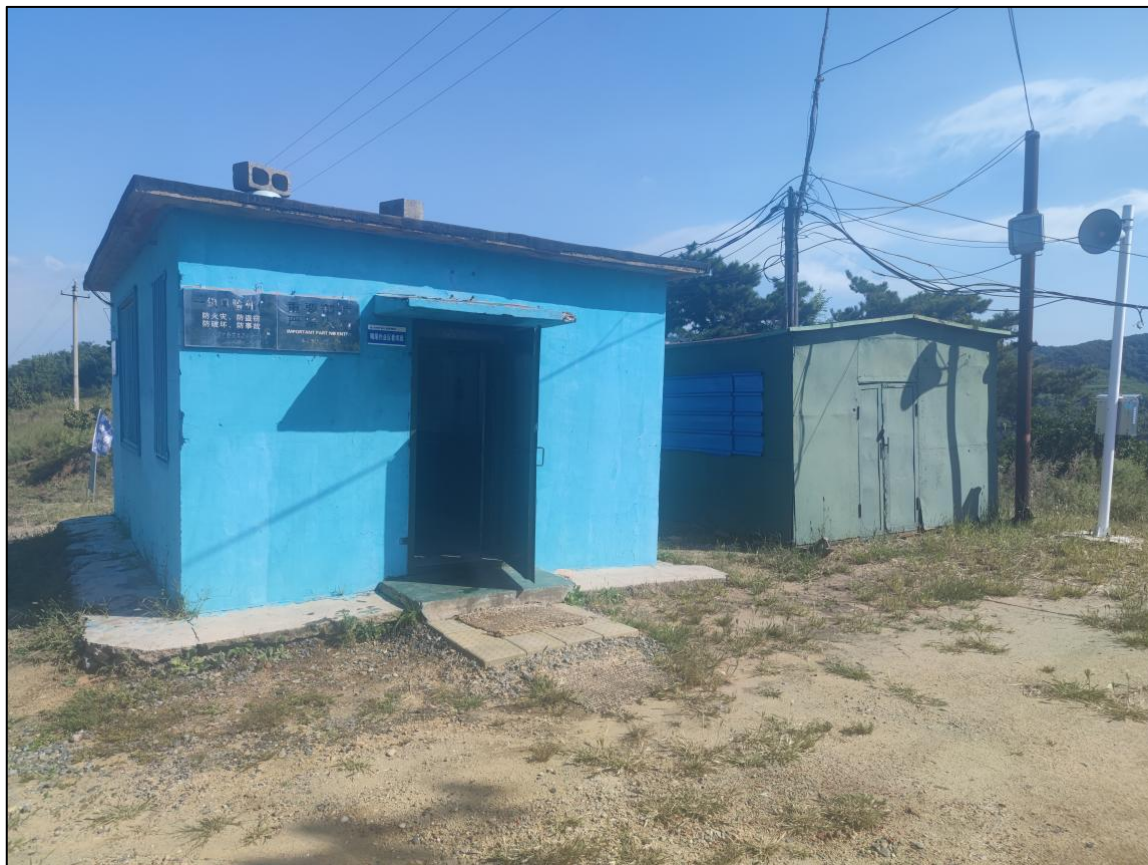
图 2-5 坝上应急库（右）和值班室（左）

在尾矿坝坝顶设有电杆照明设施，间隔 30m 一根，能够满足夜间巡视检查及应急抢险的要求。

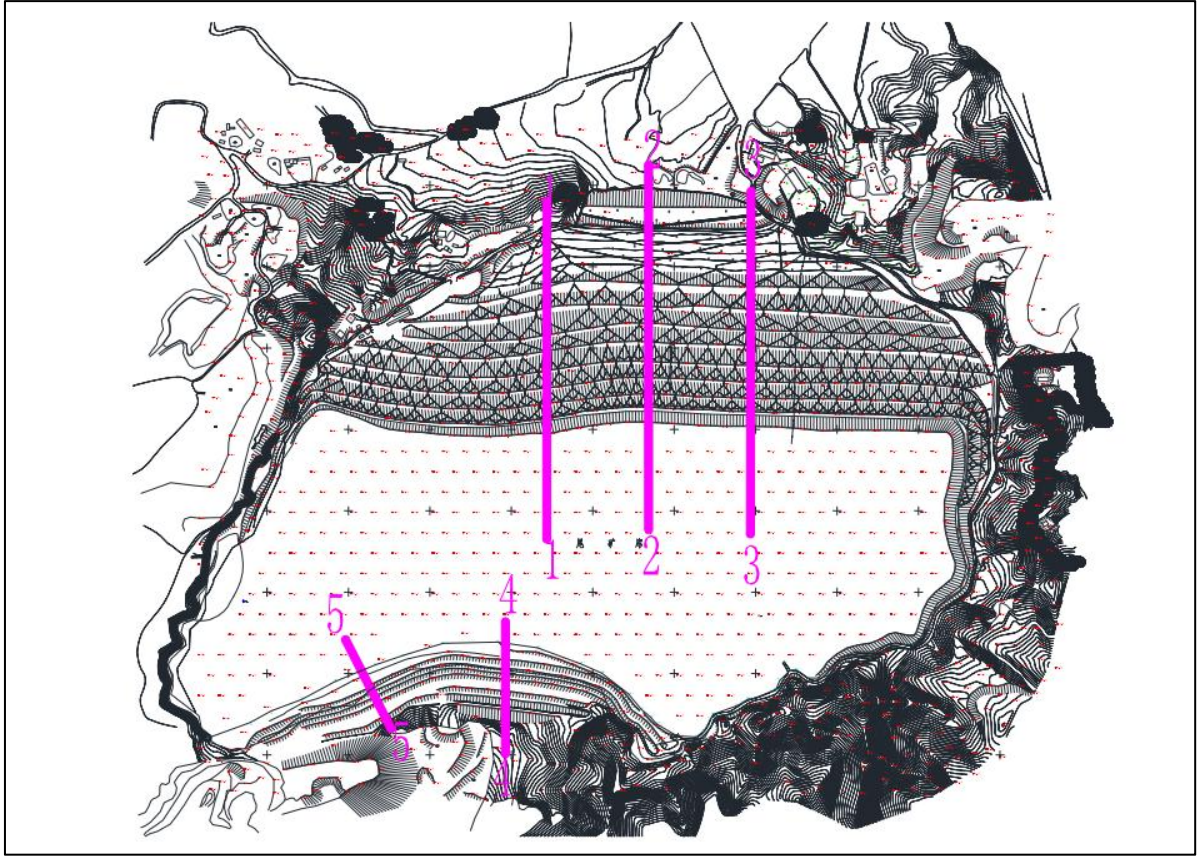
图 4-1 尾矿库计算剖面

现状最高洪水位按照企业提供现状实测图进行取值，最高洪水位按照规范要求，将尾矿库最小干滩长度在最高洪水位时控制在 150m，对应最小安全超高为 1.0m。

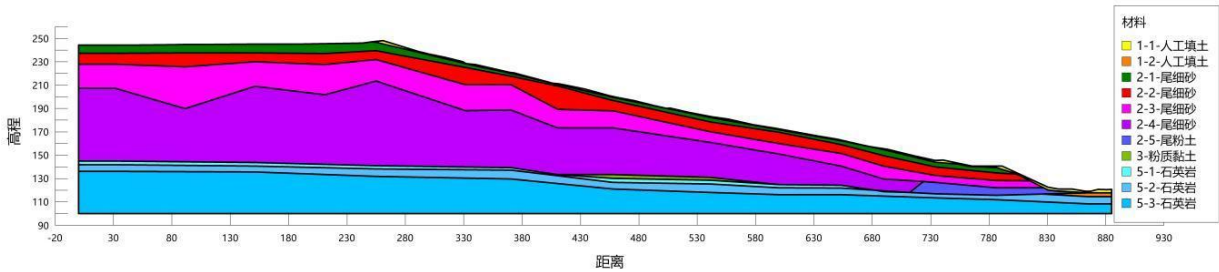
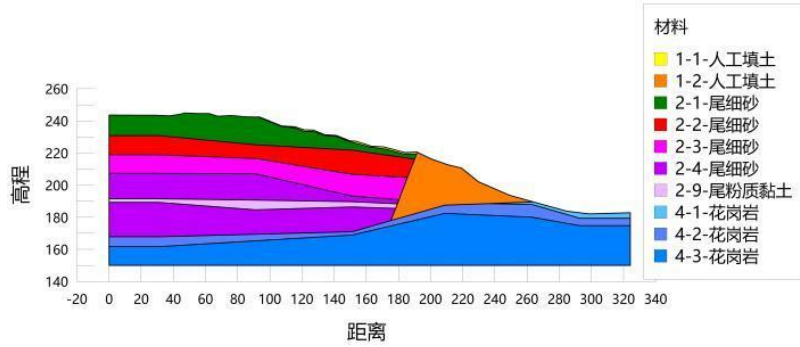
图 4-2 尾矿库渗流模型示意图

计算剖面材料分区如图 4-2 所示，计算剖面网格划分如图 4-3 所示。

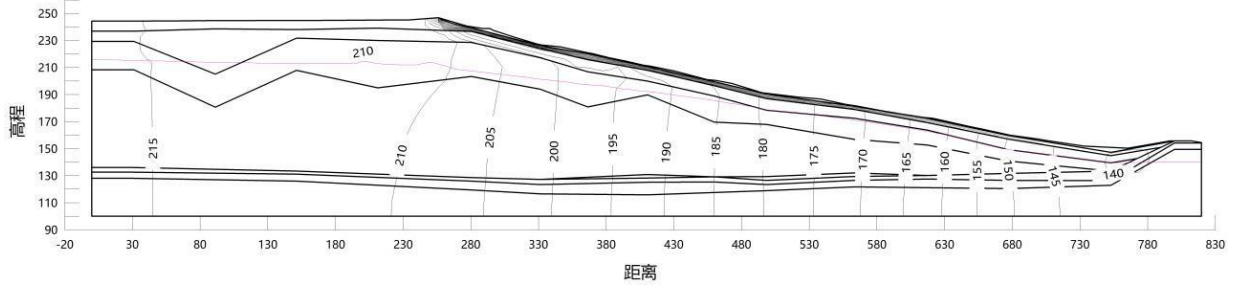
图 4-4 1-1 剖面渗流计算结果

将各分层材料赋值给相应区域，并设置好边界条件以后，运行软件，便可得到计算结果。对本溪钢铁（集团）矿业有限责任公司歪头山铁矿小西沟尾矿库现状条件下渗流数值模拟分析。各剖面各工况条件下渗流计算结果如图 4-4~图 4-8 所示

进行二维有限元模拟，对现状和计算工况下的坝体在正常、最高洪水情形下运行的浸润线进行计算模拟。从图中可以看出坝体在各工况下运行，计算的坝体浸润线较低，大于规程要求的深度，浸润线均未从下游坡面溢出。说明坝体的渗流得到有效控制，因此不会发生渗流破坏。浸润线的埋深满足坝体稳定和最小埋深要求。浸润线埋深标准参照《尾矿设施设计规范》（GB 50863-2013）。
